A PROPÓSITO DE UN CASO: HIDRODISECCIÓN ECOGUIADA POR ATRAPAMIENTO DEL NERVI PERONEO SUPERFICIAL

Autores: P. García Martín; P. Martínez López; M. Pizarro Gallardo; MT. Palomino Jiménez

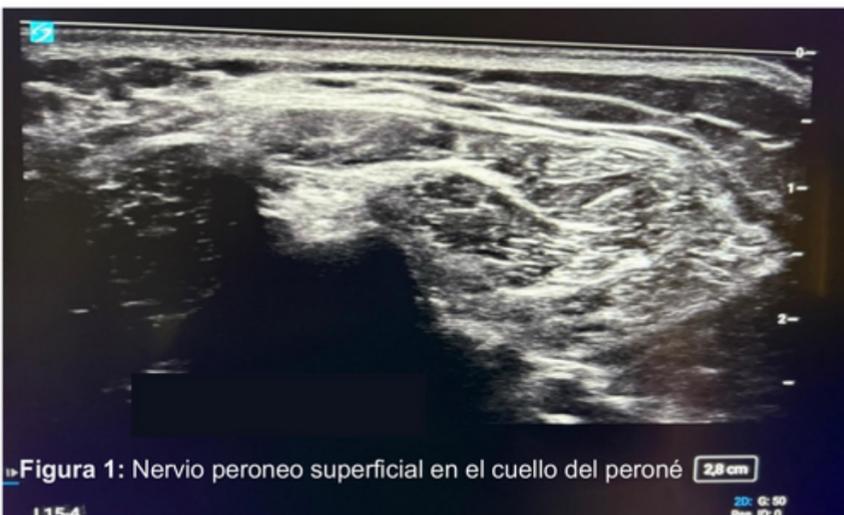
Figura 1: Nervio peroneo superficial en el cuello del peroné 2.8 cm

Se realiza barrido ecográfico en pierna derecha. Se observa **atrapamiento del nervio peroneo superficial** en el cuello del peroné. Se realiza hidrodisección ecoguiada con glucosa 5% 5 mL. EVA previo 7/10.

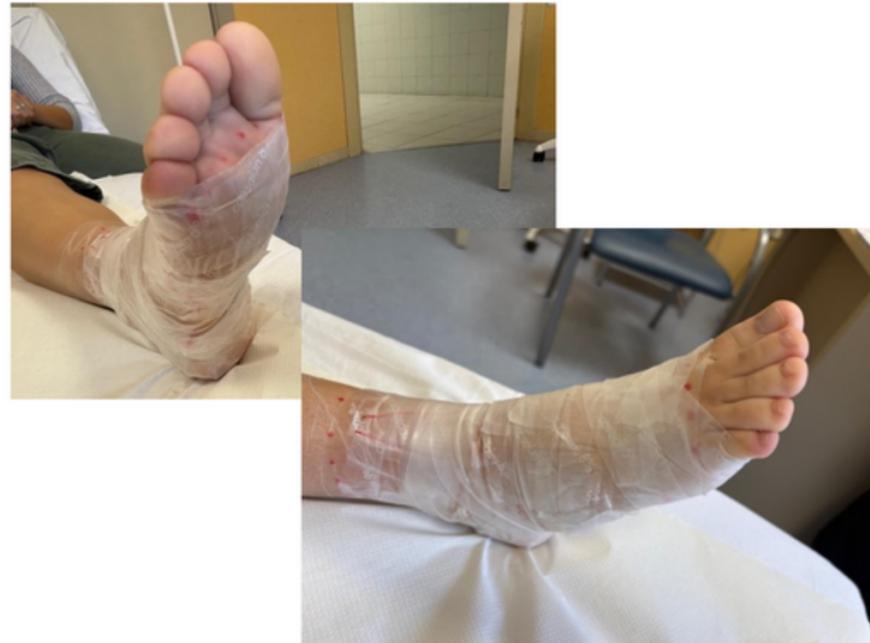
Figura 2: parches de capsaicina en pie derecho

Nueva cita: colocación de parche de capsaicina. Clara mejoría del dolor (EVA 3/10) y mejoría funcional al caminar.
